Zeitschrift für Bodenmechanik, Erd- und
Grundbau, Felsmechanik, Ingenieurgeologie,
Geokunststoffe, Umweltgeotechnik

Tagesbruchsicherung einer Landesstraße in einem ehemaligen Bergbauggebiet in der Eifel

Dr. Dipl.-Geol. Michael Rogall, Landesamt für Geologie und Bergbau, Rheinland-Pfalz, Mainz,
Dipl.-Ing. Jochen Bromen, Tensar International GmbH, Bonn

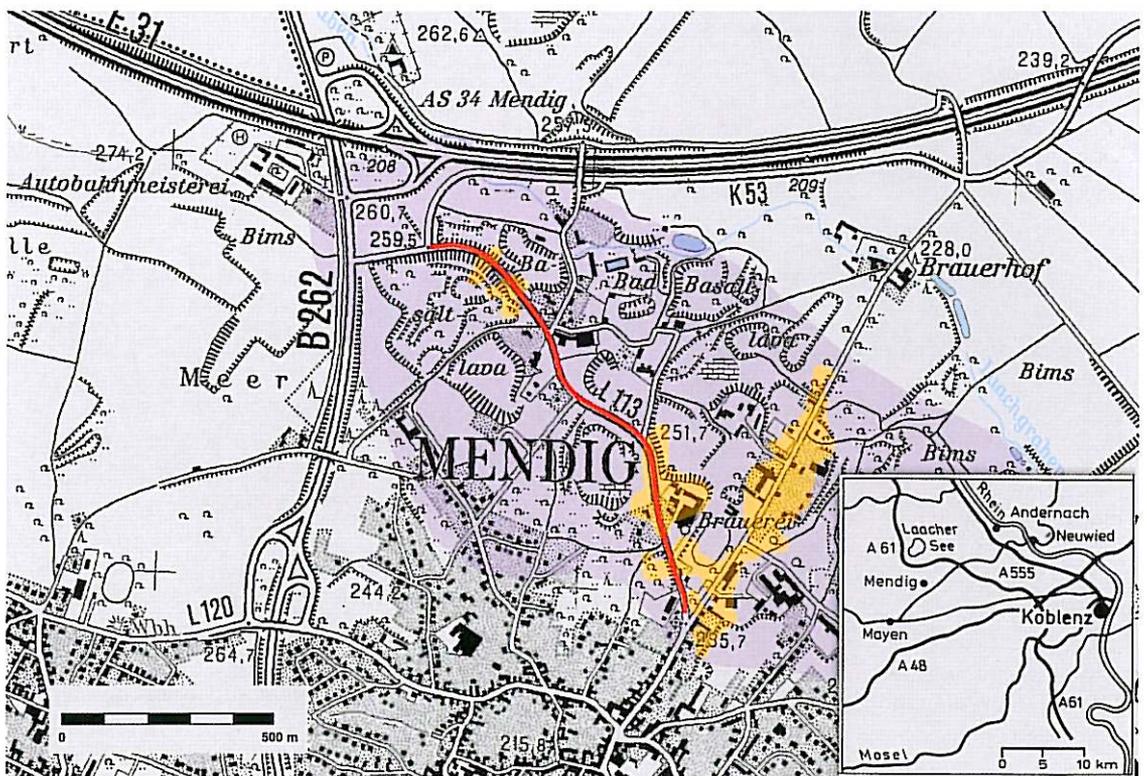
Bild 1. Übersichts-lageplan.

rot: Lage des gesicherten Straßenbereichs
orange: kartierte Hohlraumbereiche
blau: vermutete Ausdehnung des unterirdischen Abbaus

Geotextil zur Sicherung der Fahrbahn eingebaut. Eine Übersicht über die Lage der Ausbaustrecke sowie der bekannten und vermuteten Hohlräume gibt Bild 1.

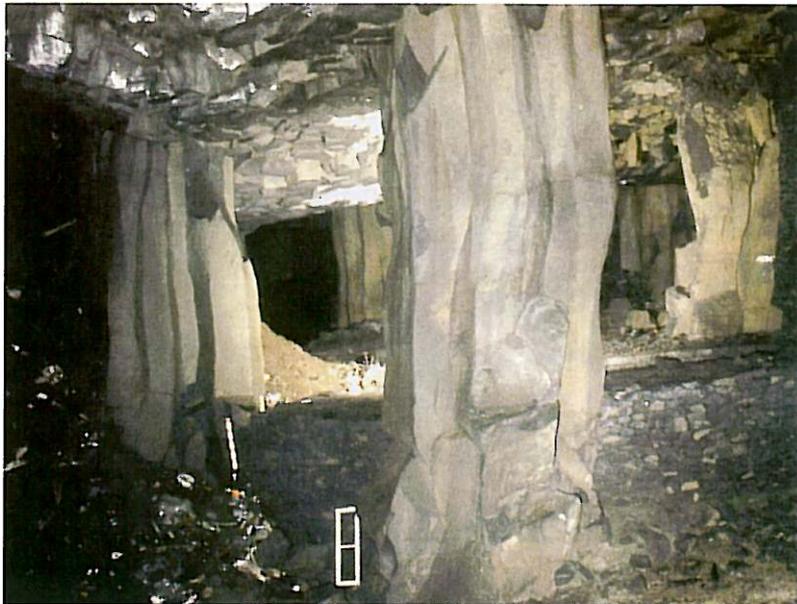
Bild 4. Typischer Hohraumbereich, Höhe etwa 5 bis 6 m, Durchmesser der Stützpfeiler 2 m.

Da die meisten Abbaukammern, Stützpfeiler und Sicherungen älter als 100 Jahre sind, hat sich die Stabilität der Hohlräume in einigen Bereichen deutlich verschlechtert (Bilder 4 und 5). Aufgrund der hohen Luftfeuchtigkeit sind die örtlichen Sicherungen aus Holz und Metall weitgehend zerfallen beziehungsweise stark verrostet. Die Umgürtungen der Pfeiler sind durch Korrosion geschwächt, die hölzernen Klemmkeile verrotten. Am deutlichsten wird die Gefährdung anhand der alten Unterzüge, die keinerlei Stützfunktion mehr aufweisen.

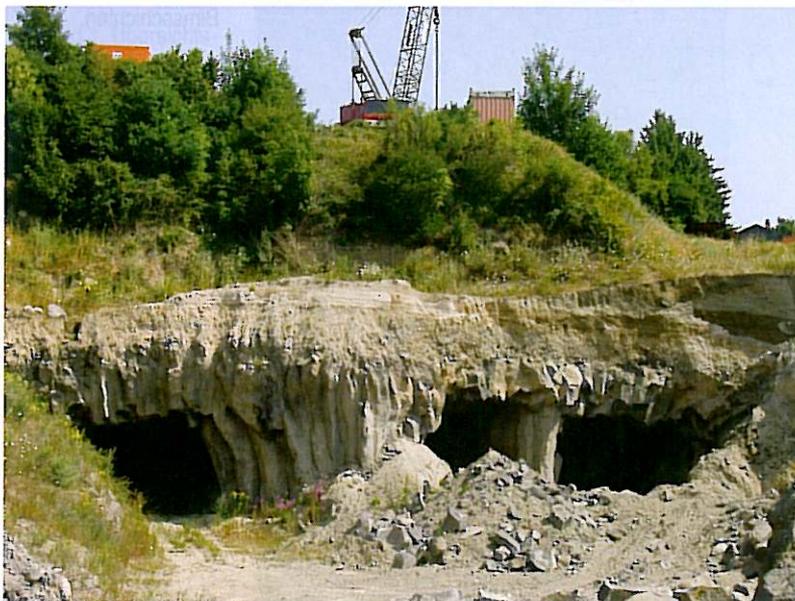
Bild 5. Durch Tagebau angeschnittene Abbaukammern, Stützpfeiler und überlagernde Bims-schichten.

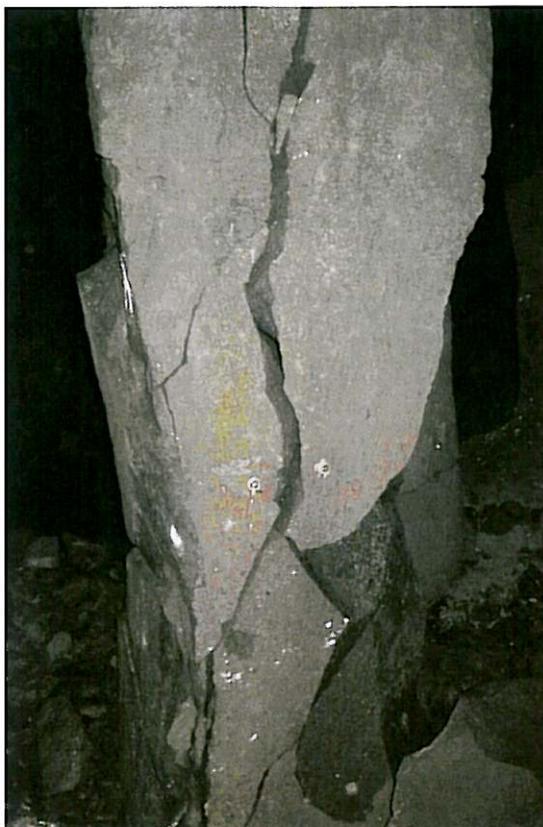
Bild 6. Durch Überlastung stark deformierter Restpfeiler mit Felsspion.

Hohe Basaltpfeiler mit geringen Querschnitten weisen aufgrund der Überbelastung häufig Spalt- und Scherbrüche auf (Bild 6). Diese Brüche haben sich im Laufe der Jahrzehnte geweitet, an einigen Brüchen dauern die Bewegungen auch weiterhin an.

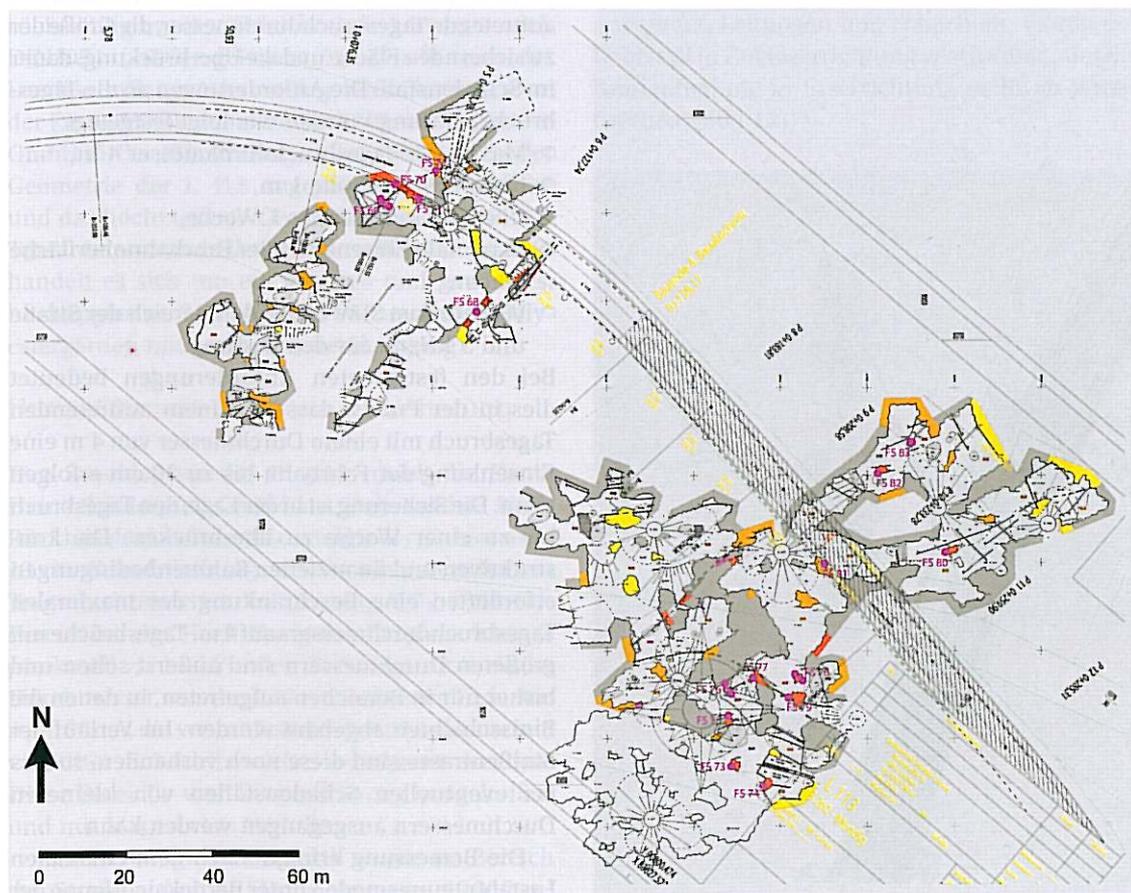
Bild 7. Ausschnitt aus der ingenieurgeologischen Karte Mendig mit kartierten Hohlräumen, schraffiert: Straßentrasse.

Die vorhandenen ingenieurgeologischen Karten zeigten, dass die Ausbautrasse insgesamt 22 gefährdete Hohlräume sowie sechs Schächte quert (Bild 7). Um die Erschütterungen an den Stützpfeilern durch die Verdichtungsarbeiten so gering wie möglich zu halten, wurde der Straßenunterbau mit statischen statt der üblichen dynamischen Verdichtungswalzen hergestellt. Die Kontrollmessungen unter Tage wurden während der Bauphase regelmäßig durchgeführt, um eventuell auftretende Standsicherheitsprobleme rechtzeitig bemerken zu können.

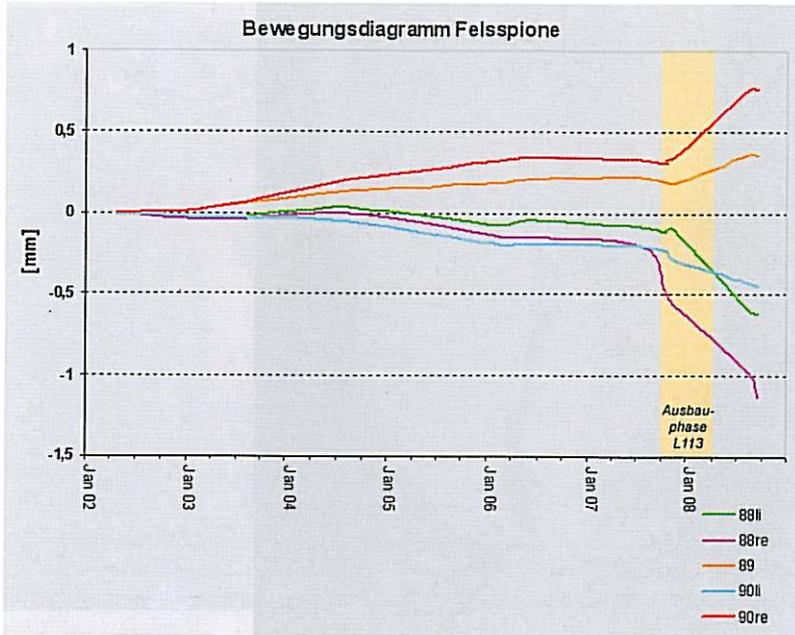
Bild 8. Messkurven von Felsspionen unterhalb der Straßentrasse.

den Spaltrissen der Tragpfeiler meist nur geringe Bewegungsbeträge von bis zu 0,1 mm. An einigen Pfeilern wurden jedoch stärkere Deformationen von bis zu 1,2 mm gemessen (Bild 8). Die Bewegungsbeträge sind durch die Belastungsänderungen im Zuge der Bauarbeiten verursacht worden und auch so erwartet worden. Es ist anzunehmen, dass die Deformationen noch einige Monate anhalten und danach abklingen werden. Ein Versagen von einzelnen Stützpfeilern ist jedoch nicht völlig auszuschließen.

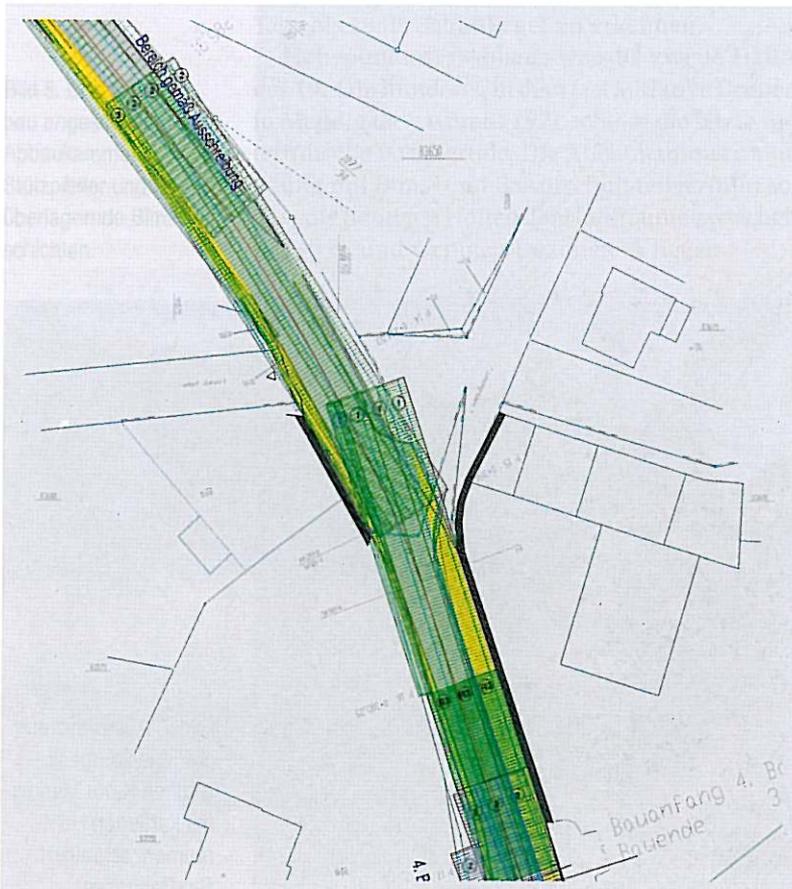
Bild 9. Auszug aus dem Verlegeplan für die mit Geokunststoff bewehrte Erdfallsicherung.

Die Bemessung wurde im Lastfall 2 unter Berücksichtigung des Teilsicherheitskonzepts nach DIN1054 (2005), getrennt für den Bereich der Landesstraße und den anliegenden Radweg, von der Firma VGS Ingenieure Dr. Köhler & Kirchstein GmbH & Co. KG, Köthen, durchgeführt. Die der Geometrie der L 113 angepassten Verlegepläne und das hochzugfeste Geotextil lieferte die Firma Tensar International GmbH, Bonn. Bei dem Produkt handelt es sich um ein gelegtes und gewirktes, hochzugfestes Geotextil aus hochmodulen Polyestergeräten mit geringer Kriechneigung.

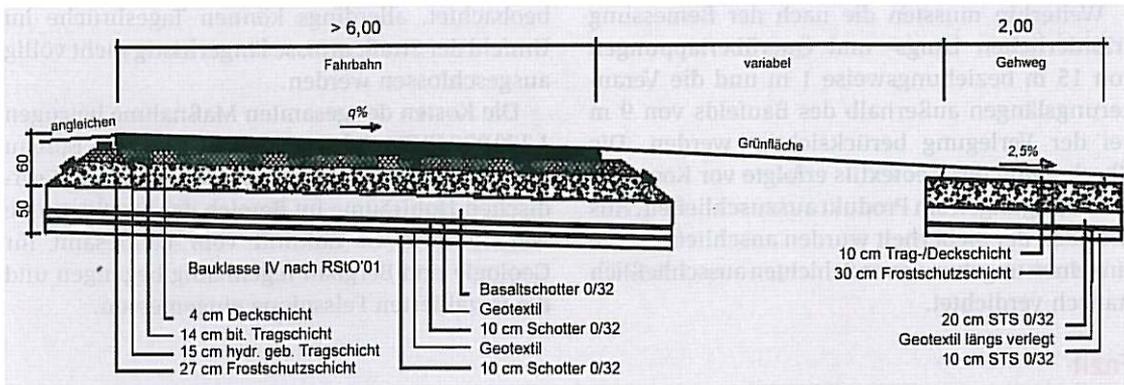
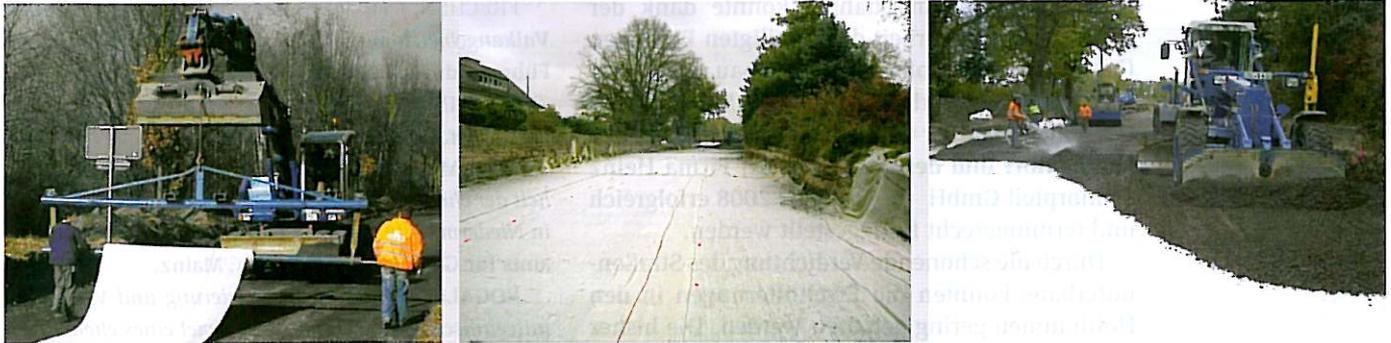
Bild 10. Regelquerschnitt im Bereich der Straße und des Radwegs.

Den Zuschlag für das Projekt erhielt die Firma Heinz Schnorpfeil GmbH aus Treis-Karden. Nach Rückbau der Landesstraße erfolgte der Einbau einer 10 cm dicken Reibungsschicht aus gebrochenem Tragschichtmaterial der Körnung 0/32 (Bild 10). Bereits bei der Herstellung des Planums kam es punktuell zu kreisrunden Sackungen mit einem Durchmesser von rund 20 cm und einer Tiefe von rund 30 cm, die vermutlich durch ein Nachrutschen verfüllter Schachtbereiche verursacht wurden. Diese Bereiche wurden großräumig ausgekoffert und mit Magerbeton verfüllt.

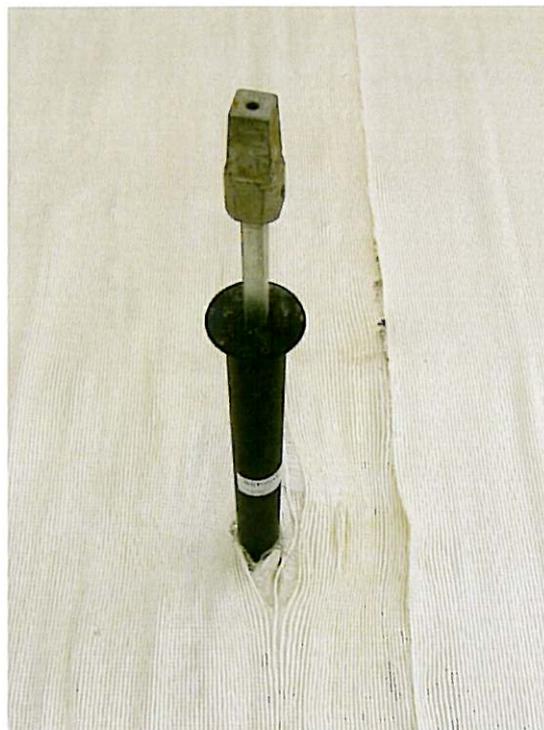
Bild 11. Verlegung des Geotextils mit Traverse, verlegtes Geotextil und anschließender Einbau des Schüttmaterials „vor Kopf“.

Bild 12. Verlegung des Geotextils im Bereich einer Leitung.

zweilagig zwischen einer weiteren Reibungsschicht verlegt. Die Verlegung erfolgte in Hauptzugrichtung des Geotextils längs zur Fahrbahn. Um die glatte und faltenfreie Verlegung so einfach wie möglich zu gestalten, wurden die Rollen bereits im Werk vorkonfektioniert und auf der Baustelle mittels einer Traverse eingebaut (Bild 11). Im Bereich von Durchdringungen, beispielsweise querenden Leitungen und Schächten, wurde das Geotextil in Zugfaserrichtung geschnitten, um die Kraftaufnahme in Faserrichtung nicht zu unterbrechen (Bild 12).
